BZ16-727295

ten behoeve van buitenschilderwerk aan:
261 "witte woningen", Sintenbuurt Noord;
Piuslaan, St. Bonifaciuslaan, Rielseweg,
St. Norbertuslaan, St. Adelbertuslaan, St.
Bernulphuslaan, St. Gertrudislaan, Mgr.
Zwijssenstraat en Roothaanstraat
Eindhoven

Bezoek rapport

VOORTGANGSRAPPORT

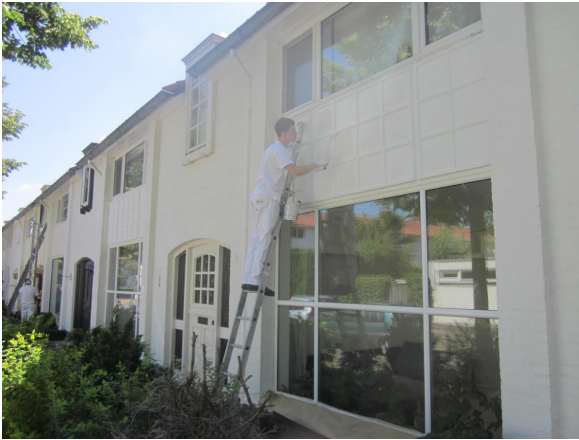
behandeling van betonnen panelen

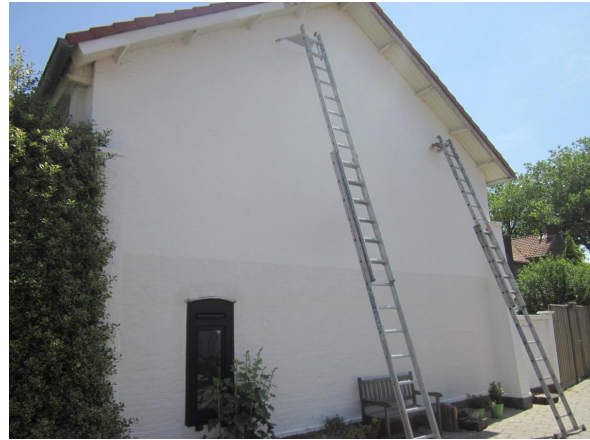
behandeling kopgevel
